Análisis ambiental inicial, cuantificación preliminar, codificaciones de segmentos y priorización ambiental de áreas de intervención, basado en trabajo de campo y análisis sistemático de fotografías aéreas oblicuas tomadas el 25 de mayo del 2012.

# **Ruta 1856: Plan de acción ambiental**

**PRIMERA APROXIMACION**

**Dr. Allan Astorga Gättgens**

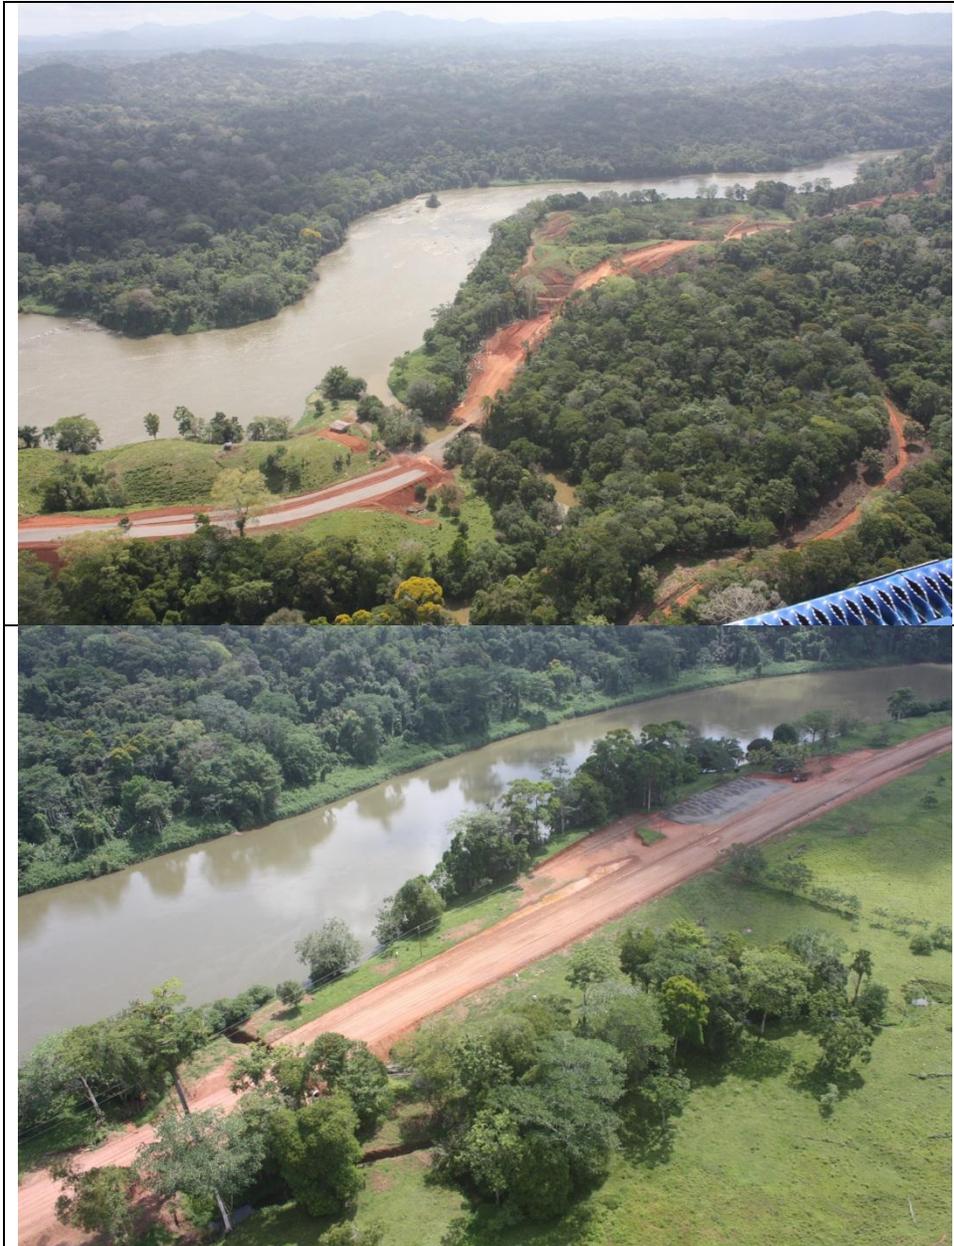
Principalmente se ha valorado si las condiciones de topografía son planas o en su defecto se presenta un relieve montañoso que ha implicado el desarrollo de taludes de corte y de relleno (ver figuras 1 y 2).

Este elemento se considera de importancia ambiental en la medida de que se prevenga el desarrollo de un eventual impacto transfronterizo, dadas las condiciones de topografía que atraviesa la Ruta 1856 (ver figuras 1 y 2).

**Fig. 1.**  
*Ejemplo de paso de la Ruta 1856 por una zona de relieve que implica el desarrollo de taludes de corte y relleno.*

**Fig. 2.**  
*Ejemplo de paso de la Ruta 1856 por una zona de relieve plano al lado del Río San Juan.*

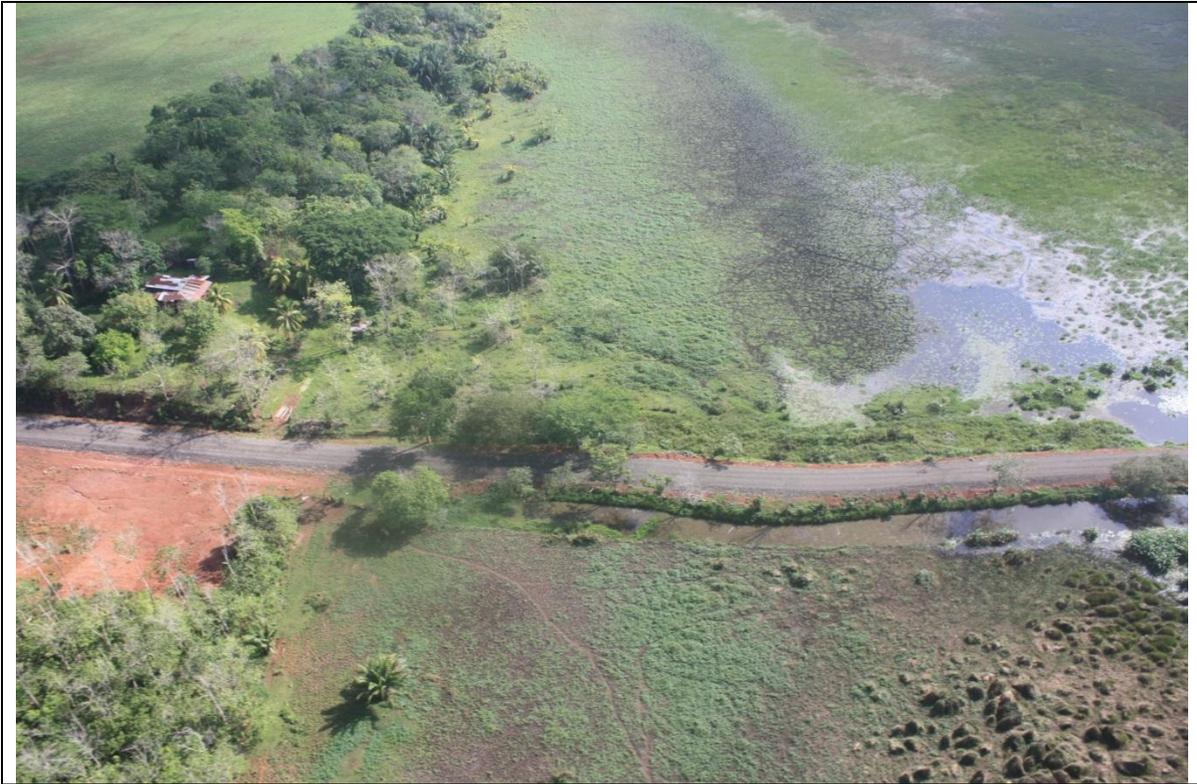
Corresponde con las situaciones en que el trazado de la Ruta atraviesa áreas de humedal identificadas, como es el caso del Humedal de Medio Queso (ver Figura 3).

*Fig. 3. Inicio del paso de la Ruta 1856 por el Humedal de Medio Queso.*

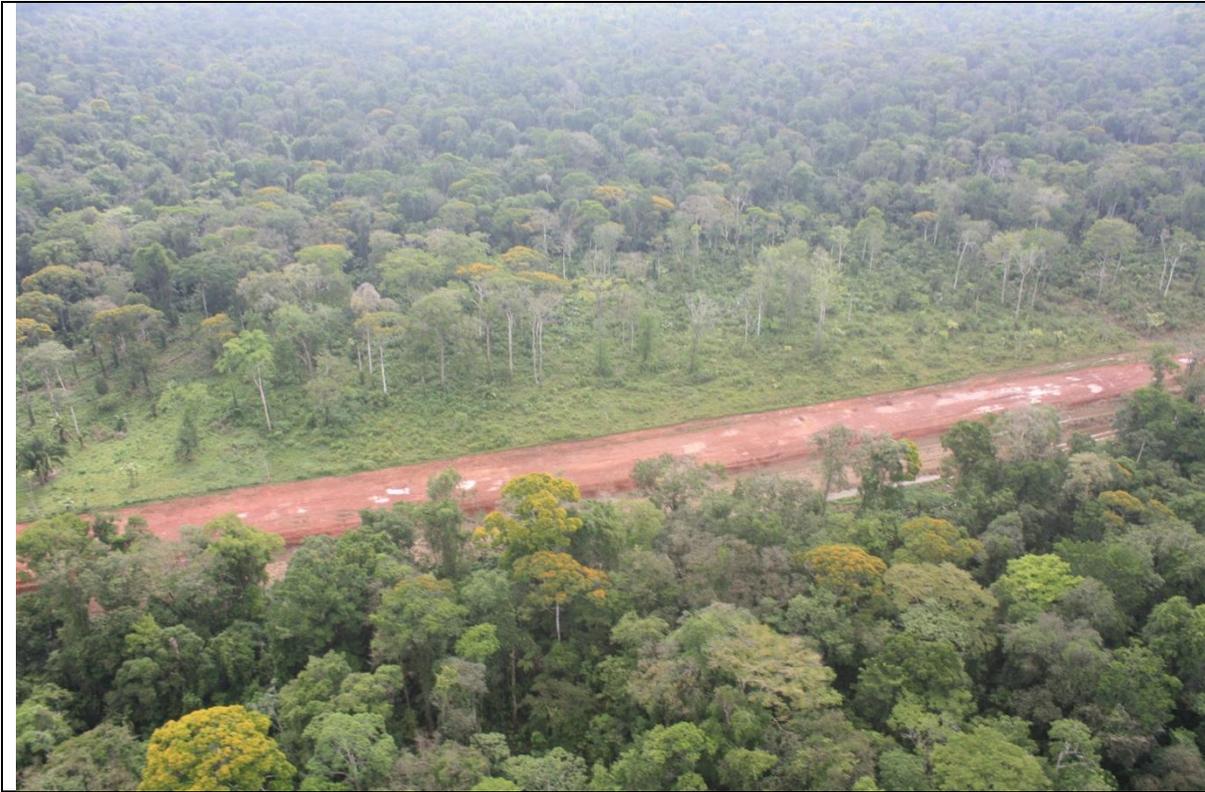
Es importante aclarar que se distingue aquí entre aquellos casos en que ya existía una vía por medio del área boscosa (ver Figura 4), la cual fue aprovechada para pasar la Ruta 1856 y aquellos otros casos en que se abrió camino entre el área boscosa propiamente dicha (ver Figura 5).

**Fig. 4.** Paso de la Ruta 1856 por áreas de cobertura boscosa con calle preexistente.

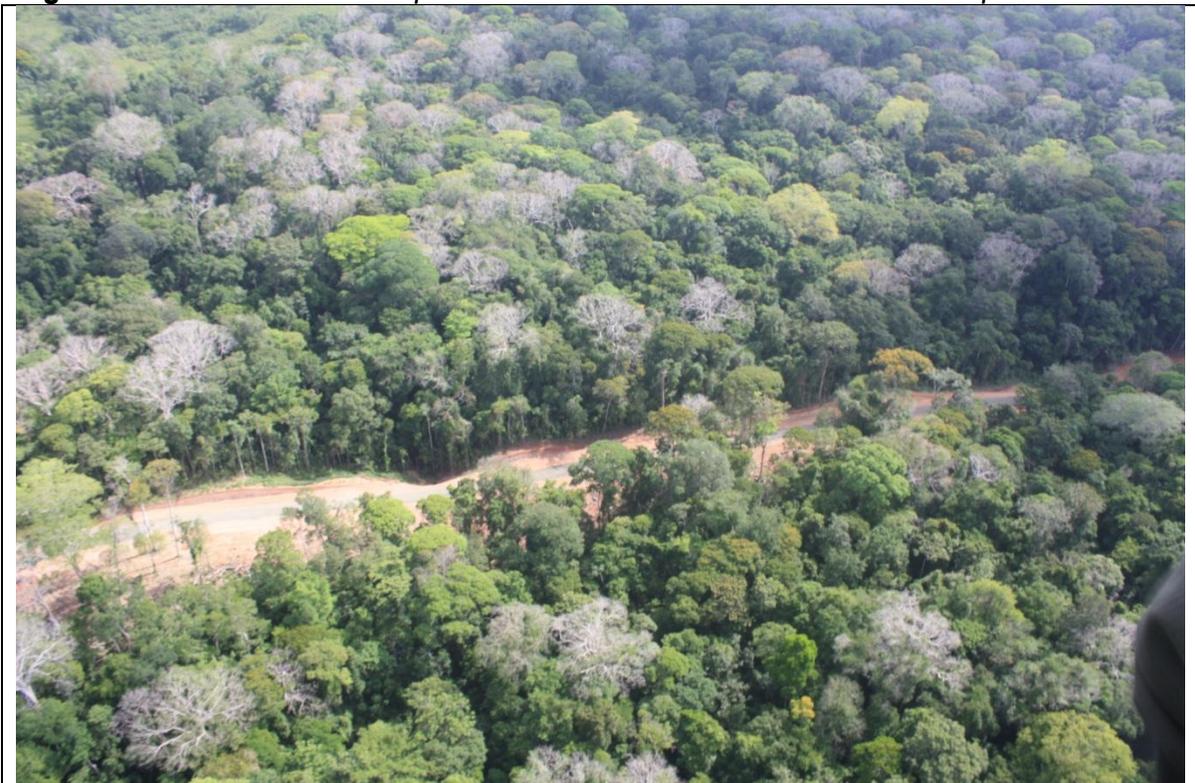
**Fig. 5.** Paso de la Ruta 1856 por áreas de cobertura boscosa sin calle preexistente.

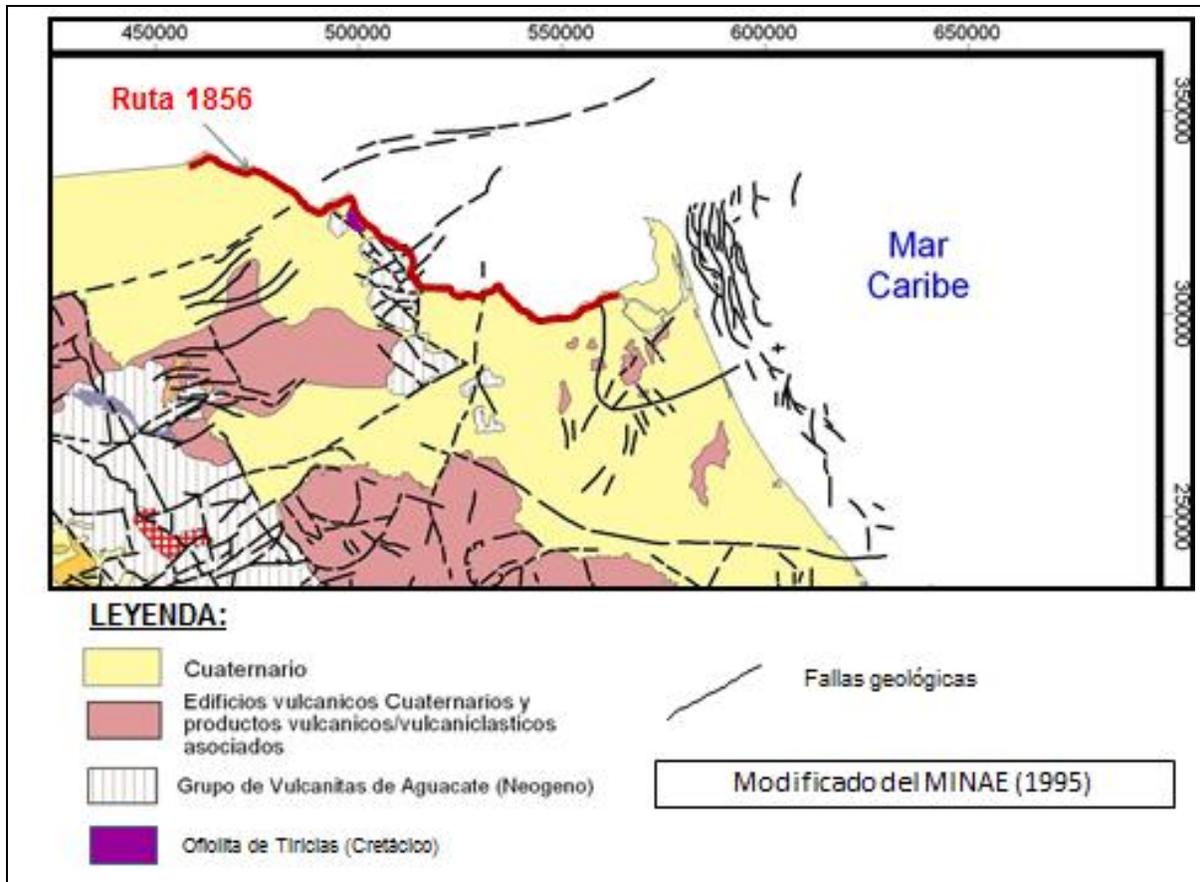
En la Figura 6 se presenta el mapa geológico regional del Noreste de Costa Rica (levemente modificado del MINAE, 1995).

Como se puede observar, gran parte del trazo de la Ruta 1856 se presenta sobre rocas del Cuaternario, coincidiendo en su gran mayoría con las áreas de topografía más plana.

No obstante, también se observa que atraviesa rocas volcánicas del Neógeno, que se caracterizan por presentar una fuerte fracturación y también una intensa alteración (hidrotermal) con espesas cortezas de meteorización (ver Astorga et al., 1991) y también rocas mesozoicas de la denominada Ofiolita de Tiricías (Astorga, 1992, 1997).

**Fig. 6.** Trazo de la Ruta 1856 sobre el mapa geológico regional y paso por áreas geológicamente sensibles.

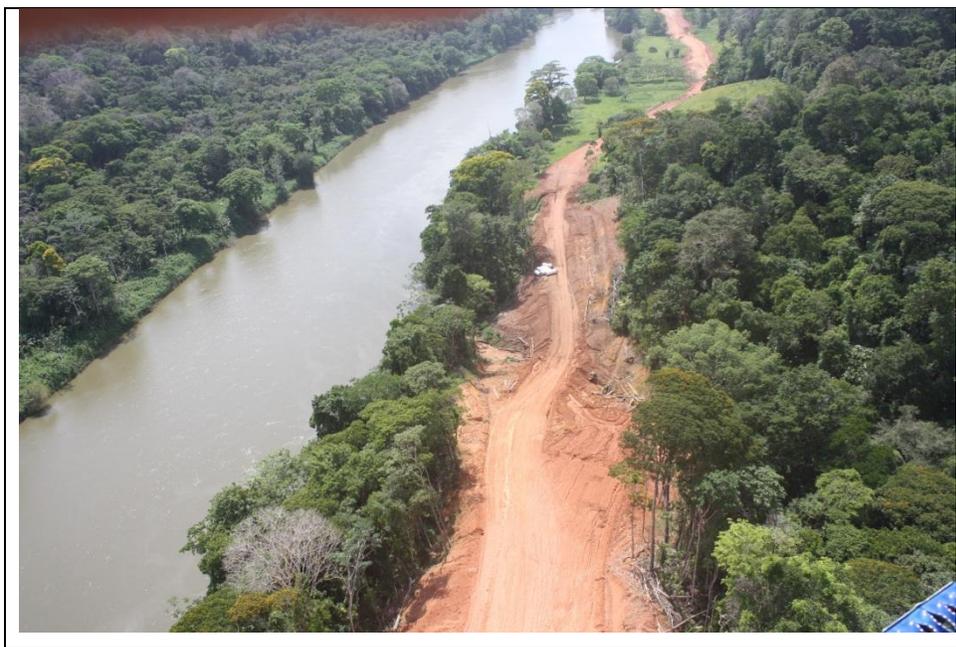
En primer lugar que se requieren taludes de corte con ángulos de estabilización bajos, y no pronunciados como los que en algunos casos fueron construidos (ver Figura 7).

En segundo lugar, que debido a la abundancia de minerales arcillosos y el hecho de que no se presentan rocas sanas y duras, se muestra una circunstancia aumentada de susceptibilidad a los procesos de erosión y de eventuales deslizamientos, razón por la cual, es importante tomar acciones concretas y rápidas para evitar ese tipo de eventos en áreas consideradas como críticas.

**Fig. 7.** Paso de la Ruta 1856 por áreas de rocas volcánicas alteradas y susceptibles a procesos de erosión.

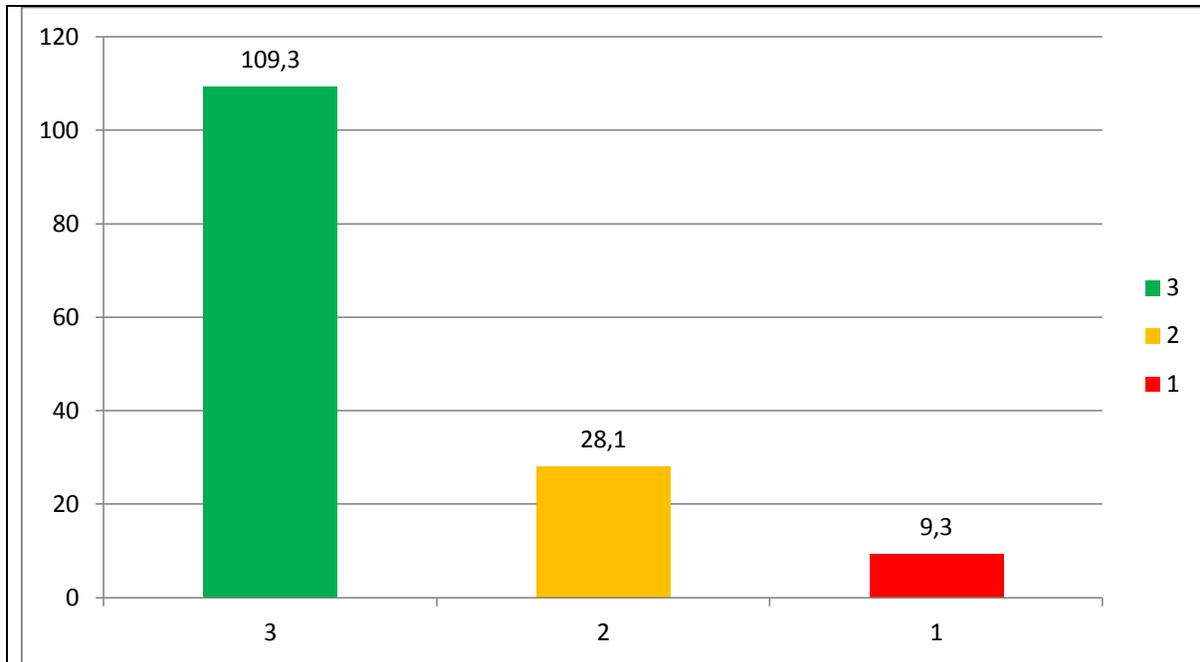
A modo de síntesis, en el gráfico de la Figura 9 se presenta un resumen de los kilómetros de la Ruta 1856, según su condición ambiental y el grado de urgencia de intervención con la aplicación de medidas ambientales para generar una condición de equilibrio ambiental.

Como se puede observar en la Figura 9, las áreas críticas que requieren acciones ambientales urgentes, corresponden con el 7 % del total de la Ruta 1856. Por su parte, las áreas de intervención moderada o intermedia, representan el 20 %.

Llama la atención el hecho de que el 73 % de la totalidad de la Ruta 1856 puede afirmarse que se encuentra en una condición de equilibrio ambiental y que por tanto solo requiere de obras de intervención menores, particularmente al manejo del paso de cursos de aguas y de mantenimiento de la vía.

**Fig. 9.** Análisis de los tramos definidos (según su longitud en kilómetros) y el grado de intervención ambiental requerido según su categoría, donde 1, es Alta, 2, Moderada y 3, es Baja.

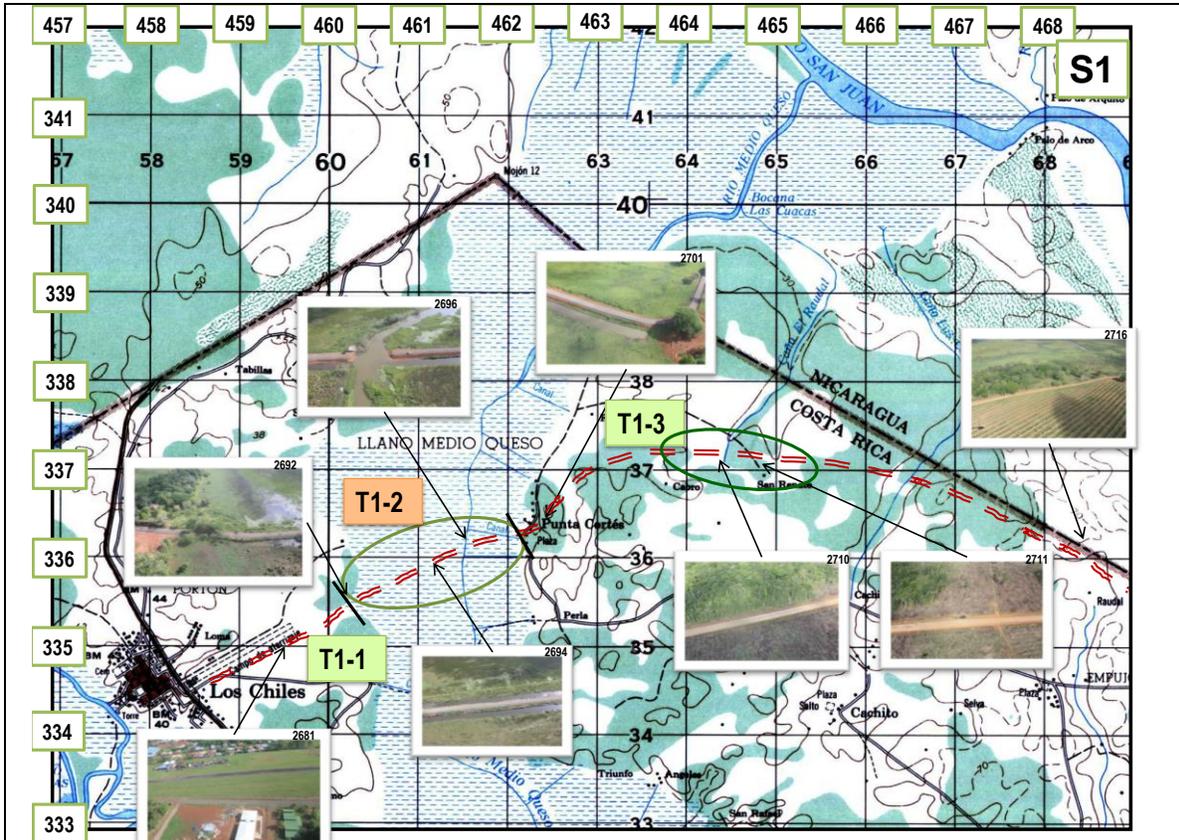
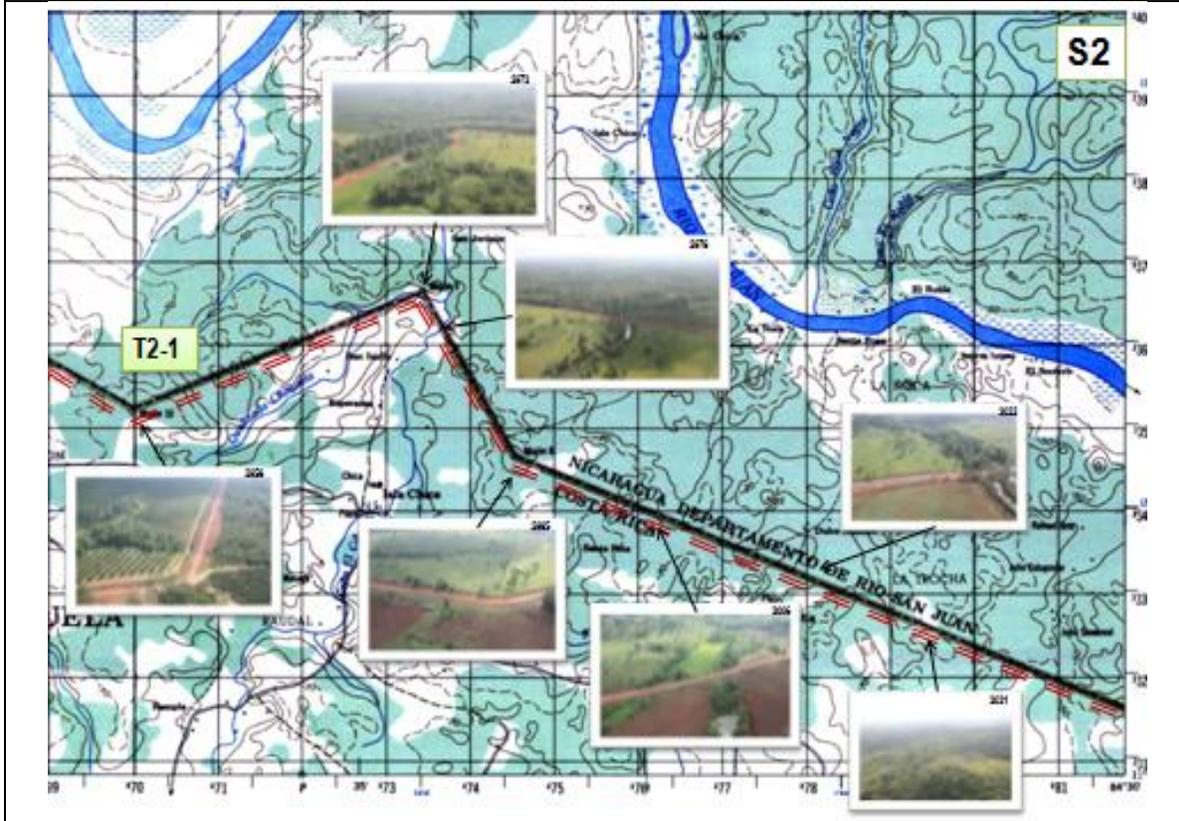
Segmentos S1 y S2 de la Ruta 1856.

En particular cuando la ruta no se dispone de forma paralela a línea fronteriza ni al río San Juan, su disposición en el mapa se dificultó, como es el caso del mapa del Segmento (S1), donde se debe considerar como una “grosera aproximación”.

En los mapas de los otros segmentos (S2 – S11) la aproximación gana precisión, en particular porque, como se indicó, la ruta se dispone de forma bastante paralela a la frontera y al mismo Río San Juan.

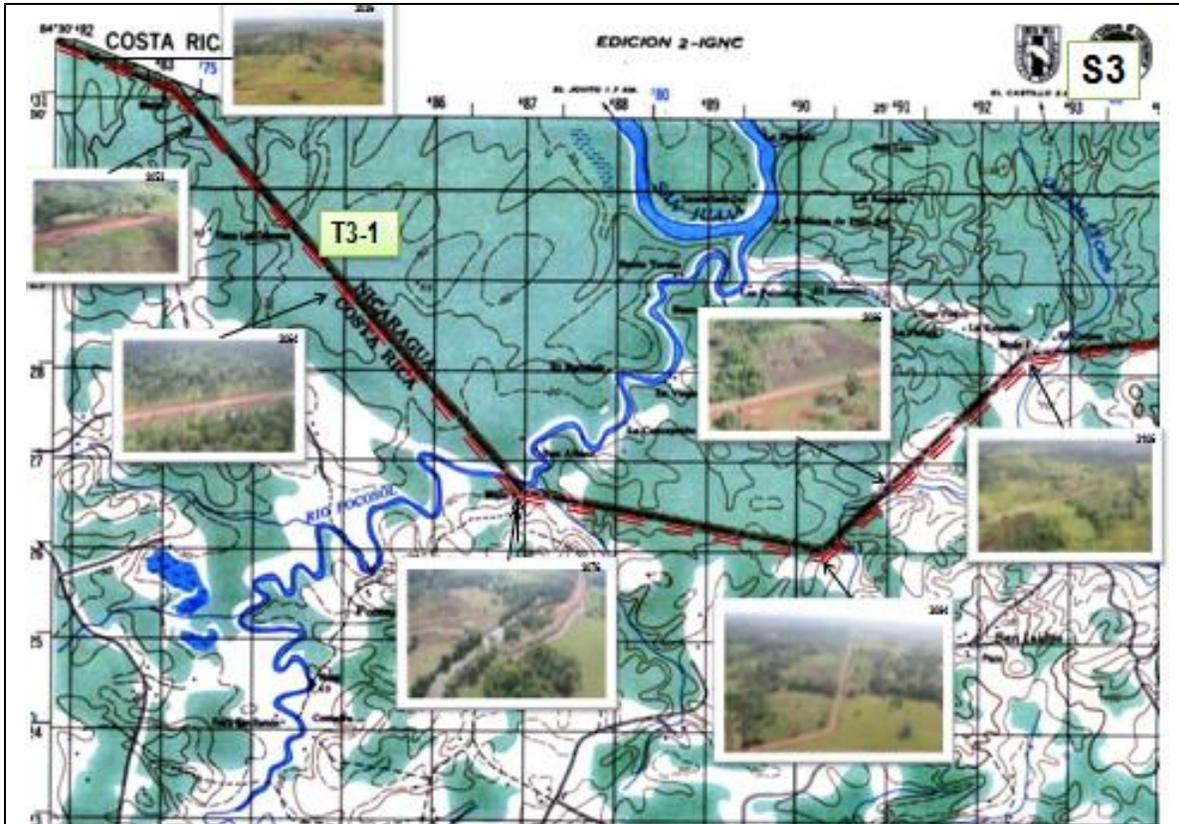
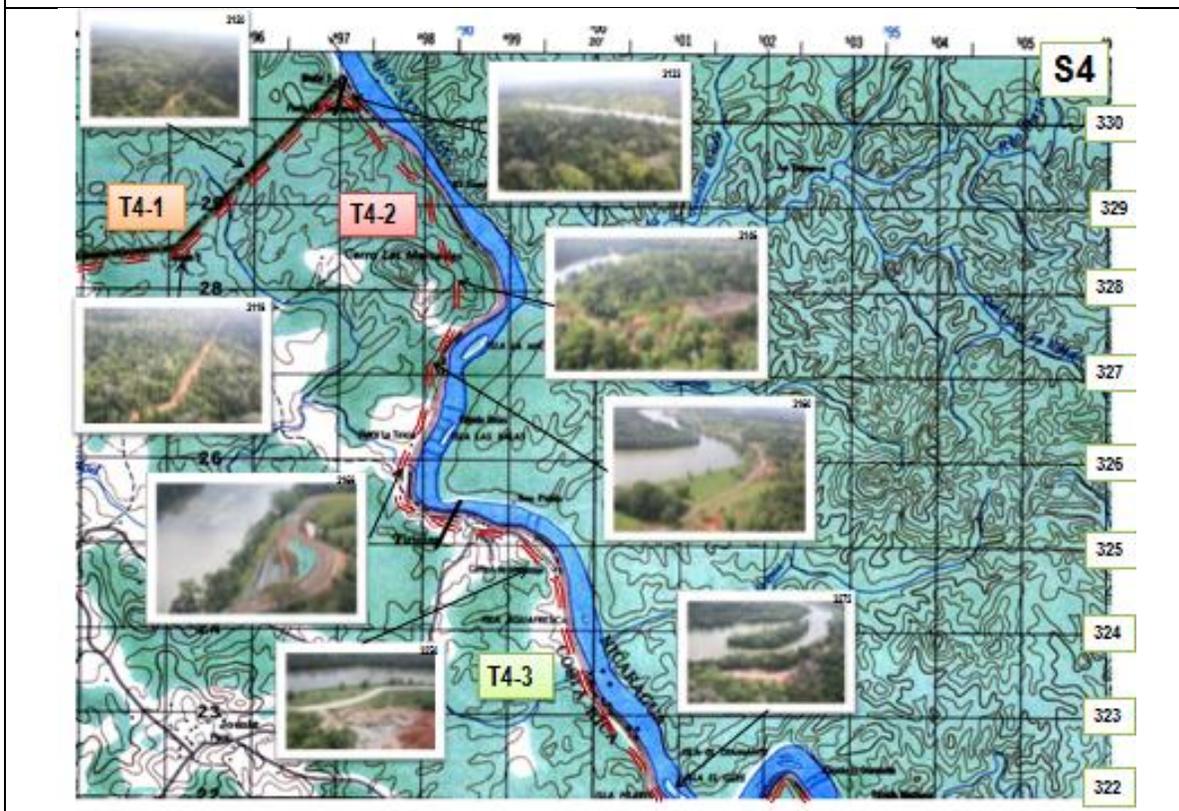
Segmentos S3 y S4 de la Ruta 1856.

Las áreas de intervención alta o urgente, también designadas como críticas, corresponden con los segmentos en ROJO. Estos tramos se presentan en los segmentos S4 y S5 (ver Anexo 1) y corresponden con áreas de relieve, que tienen importantes taludes de corte y relleno, pasando por unidades geológicas inestables y que corren paralelas al río San Juan.

Comprenden el tramo T4-2, con una longitud de 6.1 Km y el tramo T5-2 con una longitud de 3.2 Km, para un total de 9.3 Km que requieren de la aplicación de medidas ambientales urgentes, como las señaladas previamente por el autor de este estudio (Astorga, mayo del 2012), así como el Plan de Gestión Ambiental del MINAET (abril del 2012). Por su parte, las áreas de intervención intermedia, corresponde con áreas de menor relieve, donde se presentan bosques o parches de bosques, así como algún grado de presencia de taludes de corte y relleno, pero en una consideración menos significativa que para las áreas más críticas. Suman en total un longitud de 17.4 Kilómetros y se presentan en varios segmentos de la Ruta (ver Anexo 1). Ocupan el segundo lugar de intervención después de las áreas críticas.

Los tramos de más urgente intervención ambiental lo representan T4-2 y T5-2 (ver Anexo 1). Lo más recomendable es que se apliquen medidas ambientales en estos tramos lo antes posible, incluso de previo a que se de intervención desde el punto de vista de ingeniería, respecto a mejoramiento o rectificación de la vía.

A partir de lo discutido previamente, resulta altamente recomendable la implementación, lo antes posible de acciones ambientales concretas en los tramos 4.2 y 5.2 (ver anexo 1) que corresponden con los sectores más críticos identificados. Estas acciones deberían realizarse incluso, de previo a una intervención de ingeniería de la obra, independientemente de su trazo final.
